Den svårstädade kuvösen

Ett MRSA-utbrott på neonatalvårdsavdelningen i
Jönköping 2022

Neonatalvårdsavdelningen Ryhov Jönköping

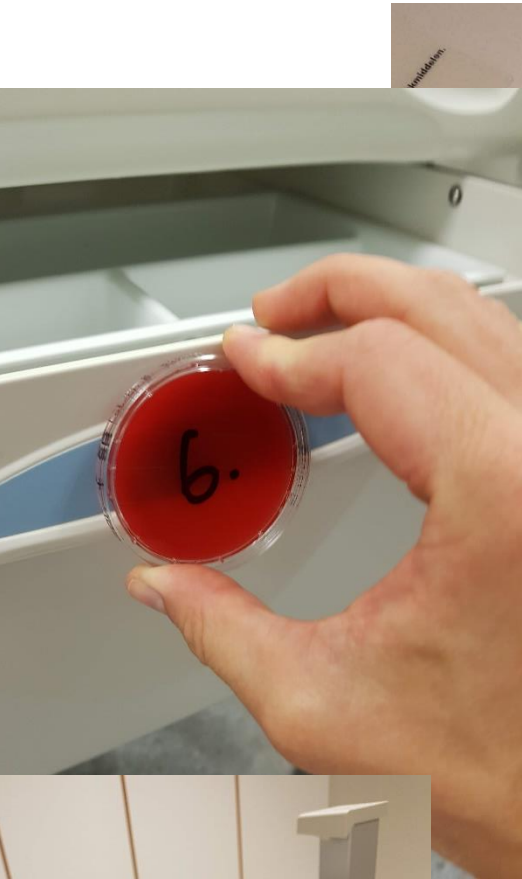
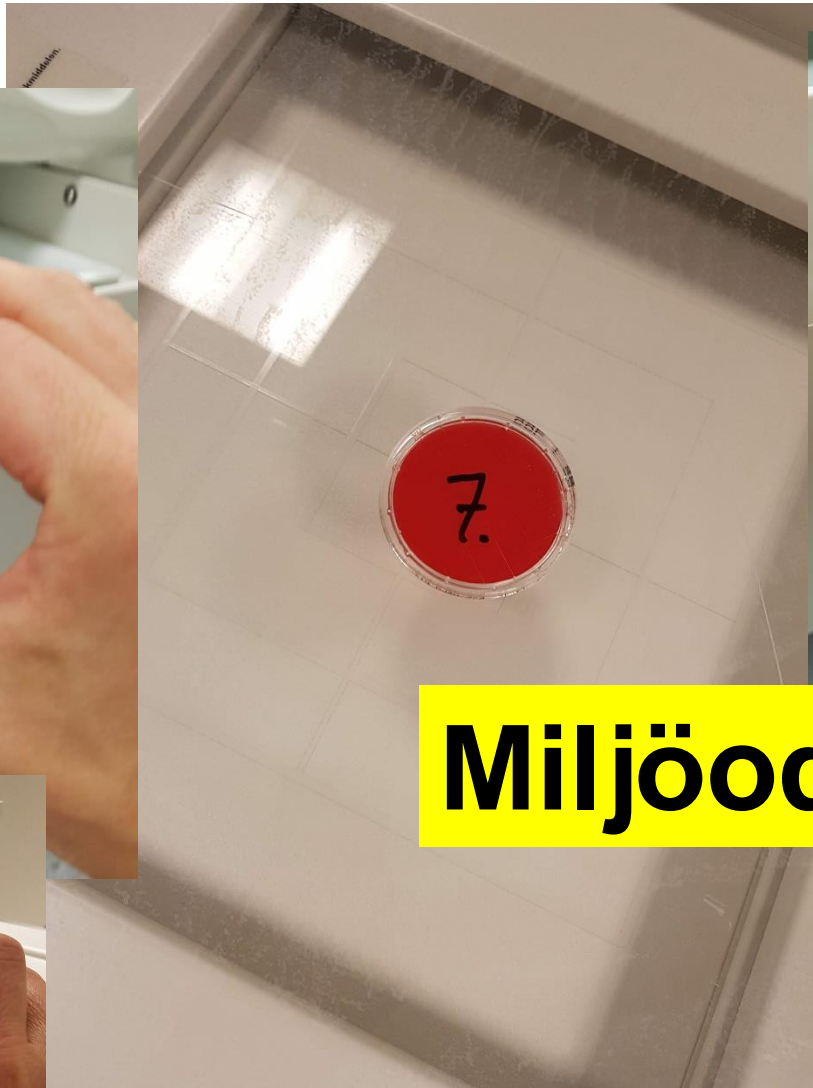
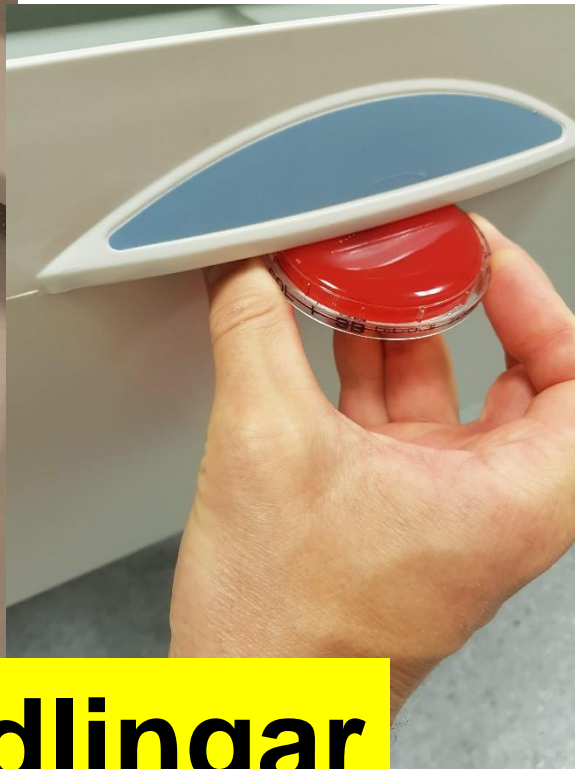
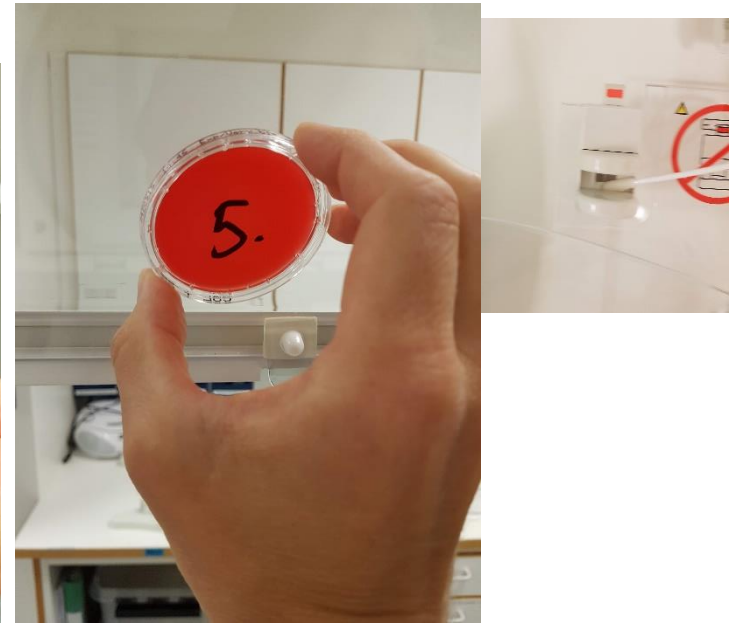
- Överanvändning av handskar!
- Stetoskop rengörs inte alltid mellan patienter
- Spritade händer som inte hinner torka in
- Skadade ytskikt på hyllor, madrasser och fåtölj
- Föräldrar inte informerade och/eller följer inte hygienrutiner
- Flergångsrockar i tyg

- Ökad frekvens eko-odlingar till 2 ggr per vecka
- Samtal med personal i flera omgångar
- Extra fokus på BHK och utbildningsinsatser
- Ökad städfrekvens med fokus på tagytor i patientrum
- Skärpt utstädningrutin med dubbelstäd (först rengöringsmedel och vatten och sen ytdeinfektion)
- Översyn och utbyte av skadade ytskikt
- Skyddsrockar i tyg slängs till tvätt efter varje användning

- Ökad städning i föräldraköket med signeringslista
- Ny rengöringsrutin för rumsbundna stetoskop
- Ny rengöringsrutin för lånad utrustning samt röntgen och ultraljud
- Nya rengöringsrutiner för kuvöserna (torr mikrofiberduk följt av ytdesinfektion)
- Spårbarhet för kuvöser (vilket barn har vårdats i vilken kuvös)
- Information och hygienregler till berörda föräldrar
- Information till övriga föräldrar om det pågående utbrottet

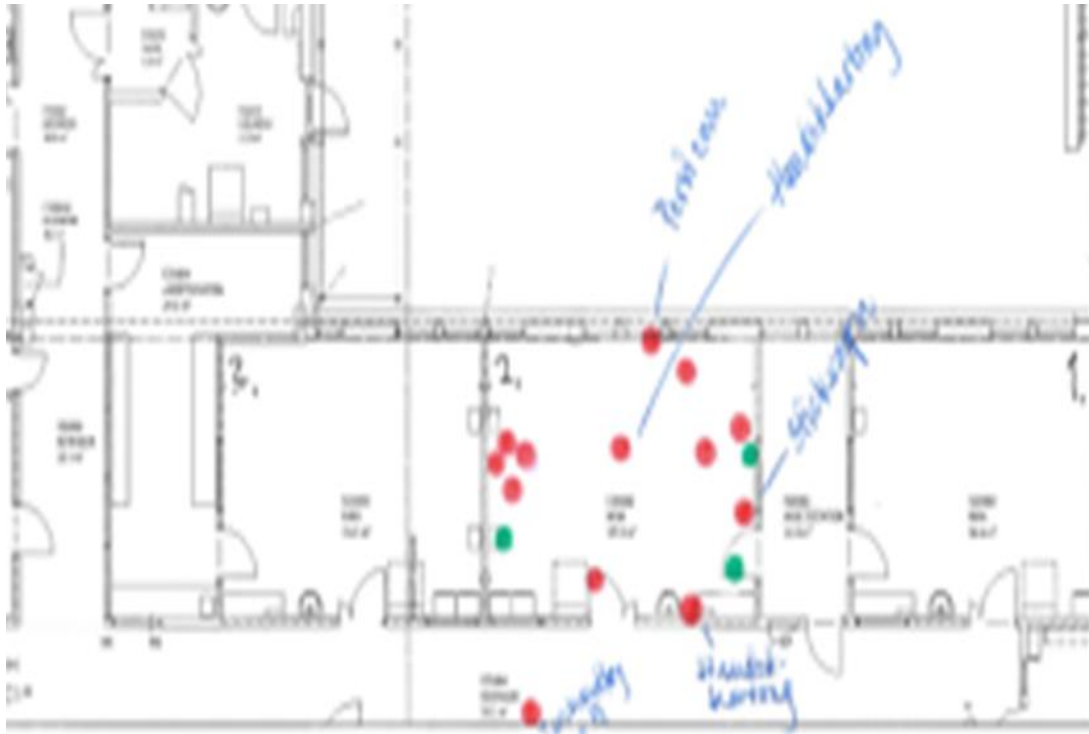
Patientsalen

- ✓ Säng
- ✓ Dörrhandtag mot korridor
- ✓ Dörrhandtag mot expedition
- ✓ Persinsnöre
- ✓ Salvtuber
- ✓ Stol
- ✓ Handskpaket x 2
- ✓ Stickvagn
- ✓ Övervakningsskärm
- ✓ Dörr till förråd ute i korridor

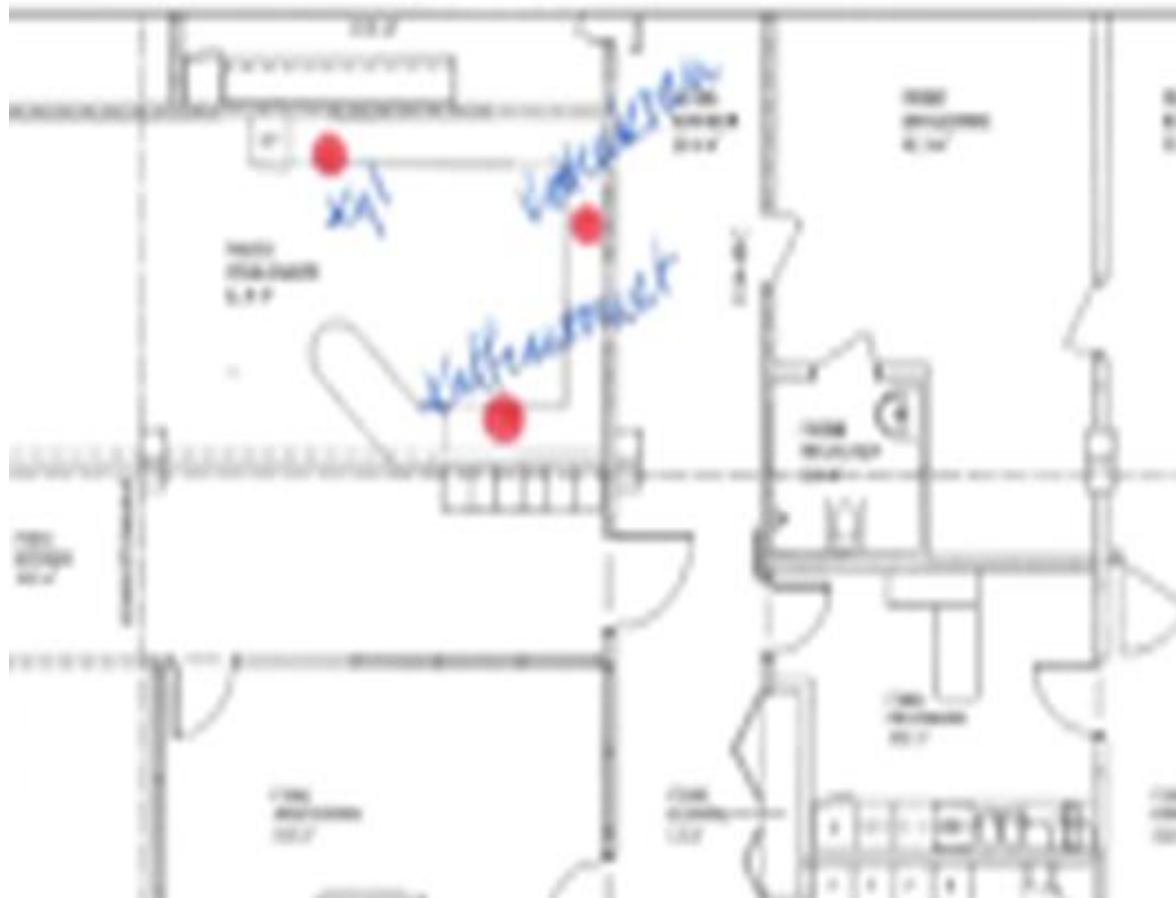
Föräldraköket

- ✓ Vattenkran
- ✓ Kylskåpsdörr
- ✓ Kaffeautomat

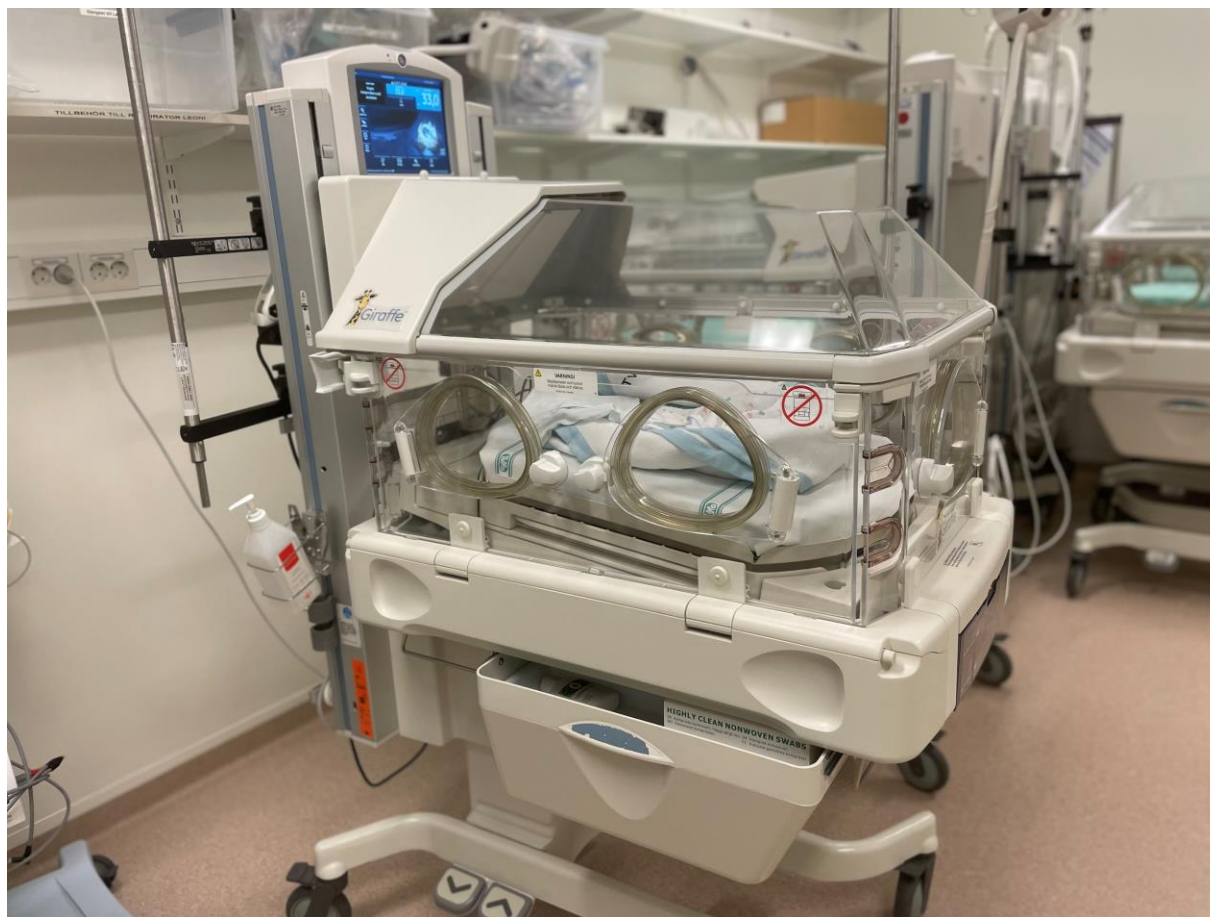
Den svårstädade kuvösen

Kuvös städad x 1

220509

<input type="checkbox"/> Legionella	<input checked="" type="checkbox"/> Miljöundersökning	<input type="checkbox"/> Smittspårning	<input type="checkbox"/> Luftkvalitet
Annet, vad Kontaktbatterier och odlingspinnar		Frageställning MRSA?	
Vårdverksamhetsadress där prov tagits Neo			Datum för provtagning 9/5-22

Nummerföljd	Lokal/Placering eller motsvarande	Laboratoriets nummer	Laboratorieresultat
1	Lampa Kuvös

HO2200584	Väkt av MRSA Svar
2	Regleringsknopp droppställning i kök Kuvös

HO2200585	ingen väkt
3	Droppställning i kök Kuvös klistermärken

HO2200586	ingen väkt
4	Tak Kuvös

HO2200587	Väkt av MRSA Svar
5	Inside tak Kuvös

HO2200588	ingen väkt

Nummerföljd	Lokal/Placering eller motsvarande	Laboratoriets nummer	Laboratorieresultat
6	Hamnstag blöjläda Kuvös

HO2200589	Väkt av MRSA Svar
7	Kuvösbotten under madrassen

HO2200600	ingen väkt
8	Kuvös - madrass

HO2200601	ingen väkt
9	Lås på Kuvös Incha

HO2200602	Väkt av MRSA Svar
10	Innerkant Kuvös Incha

HO2200603	ingen väkt

Nummerföljd	Lokal/Placering eller motsvarande	Laboratoriets nummer	Laboratorieresultat
11	Innertak huvudände

HO2200584	Väkt av MRSA Svar MRSA
12	Sensor (med sladd)

HO2200585	ingen väkt
13	Display insida Kuvös

HO2200586	Väkt av MRSA Svar
14	Skarv madrass

HO2200587	ingen väkt
15	Replaga utsida Incha

HO2200588	Väkt av MRSA Svar

Kuvös städad x 2 220513

Nummerföljd	Lokal/Placering eller motsvarande	Laboratoriets nummer	Laboratorieresultat
1	Lampor på baksidan	HO2200657	ingen växt av MRSA
2	Oransida tak	HO2200658	växt av MRSA
3	Blöjlåda utsida vänster	HO2200659	ingen växt av MRSA
4	Blöjlåda insidan höger	HO2200660	Växt av MRSA
5	Läs luckor höger	HO2200661	ingen växt av MRSA

Nummerföljd	Lokal/Placering eller motsvarande	Laboratoriets nummer	Laboratorieresultat
6	Display	HO2200662	Växt av MRSA
7	Dropptällning reglageratt	HO2200663	ingen växt av MRSA
8	Gångjärn insida lucka	HO2200664	ingen växt av MRSA
9	Huvudända insida vägg med ljudfluga?	HO2200665	ingen växt av MRSA
10	Utsida lucka kösterlapp "Värmning!"	HO2200666	ingen växt av MRSA

Nummerföljd	Lokal/Placering eller motsvarande	Laboratoriets nummer	Laboratorieresultat
11	Innertak huvudända	HO2200667	ingen växt av MRSA
12	Reglage utsida lucka vänster	HO2200668	ingen växt av MRSA
13	— " — lucka höger	HO2200669	ingen växt av MRSA
14	Fäste/skruvar insida huvudända	HO2200670	ingen växt av MRSA
15	Diopa skruvar fotända	HO2200671	ingen växt av MRSA

Kuvös städad x 3

220519

15 odlingar utan växt
