# **Orglers klanglige og tekniske funksjon under varierende inneklimatiske forhold**

**Oppsummering av erfaringer og resultater fra  
oppfølgingen av fem orgler i Trondheimsregionen**

**November 2005**

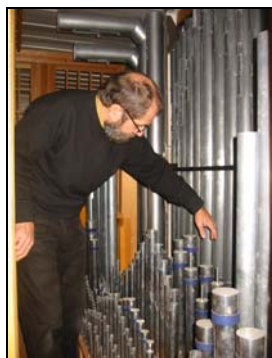
Visuell inspeksjon av piper

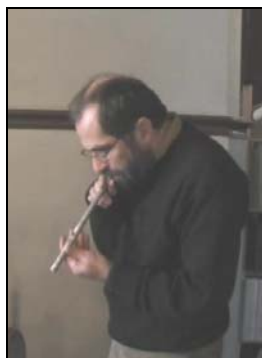
Undersøkelse av en labialpipe
